Technical *Info*

Montagem correcta dos rolos tensores dos kits: CT 1038 K1, CT 1034 K1, CT 989 K1 e CT 731 K1

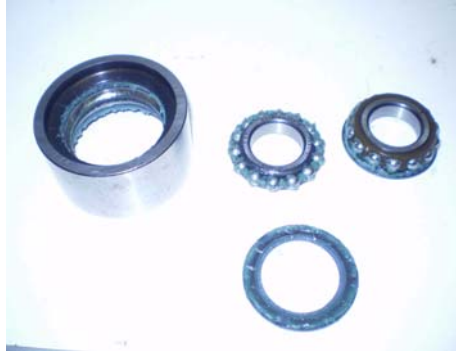
O rolo tensor incluído no kit desmancha-se depois de pouco tempo de serviço e conduz, regra geral, a danos no motor.

A causa consiste num erro de alinhamento na transmissão por correia. O rolo tensor é carregado só de um lado e avaria depois de pouco tempo de serviço.

Rolamento desmanchado

Para um alinhamento correcto da correia, são decisivas uma limpeza profunda do suporte do rolo tensor e a seguir a verificação do assento perfeito do rolo no perno.

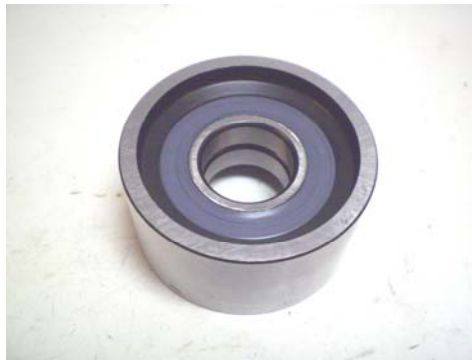
Rolo intacto
